Projectnummer: 2015363

Woonstichting SSW
Nulmeting 179 woningen complex 6.03
Tuinstraatkwartier e.o. te De Bilt

Onderdeel: Rapportage nulmeting

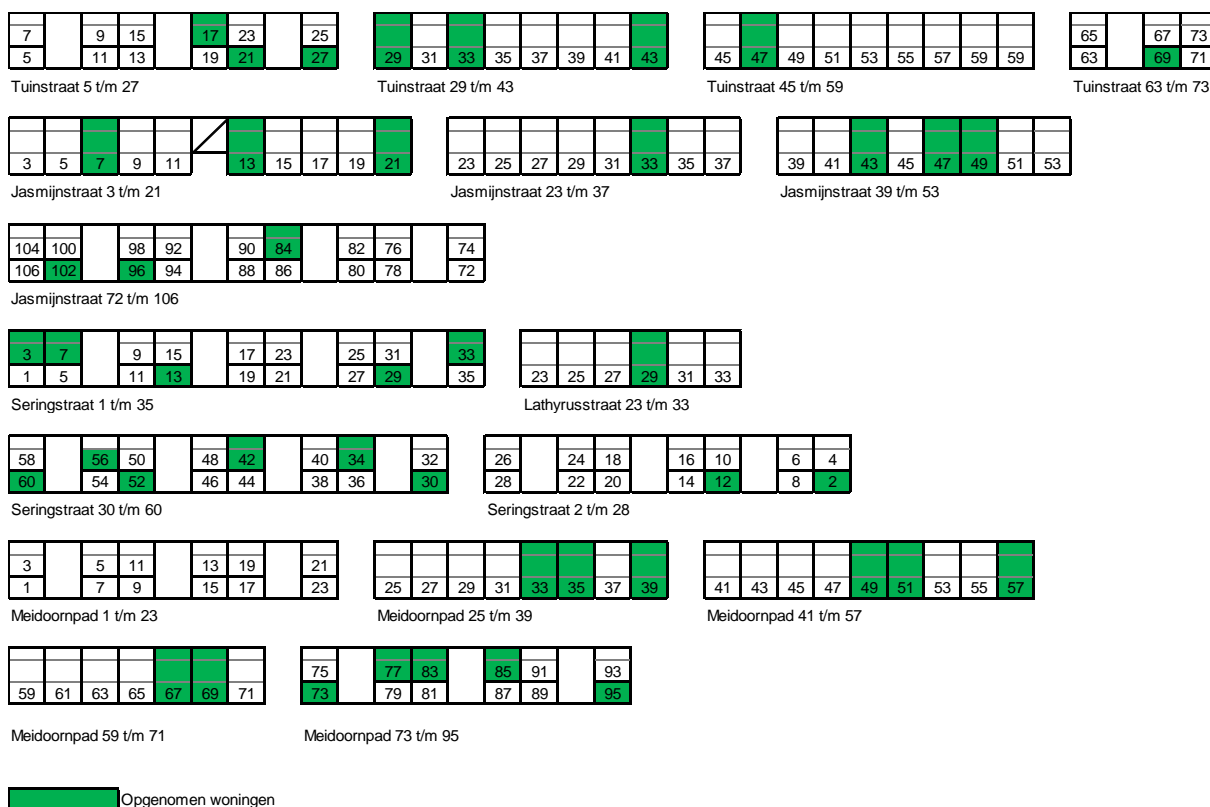
Afbeelding 2: Blokkenschema opgenomen woningen

De woningen zijn onderzocht op basis van een representatieve steekproef van 45 woningen. Daarmee is circa 25% van de woningen opgenomen.
